FS-077電池BOX端子つぶれ修復方法

新しい電池を入れても全く動かない場合

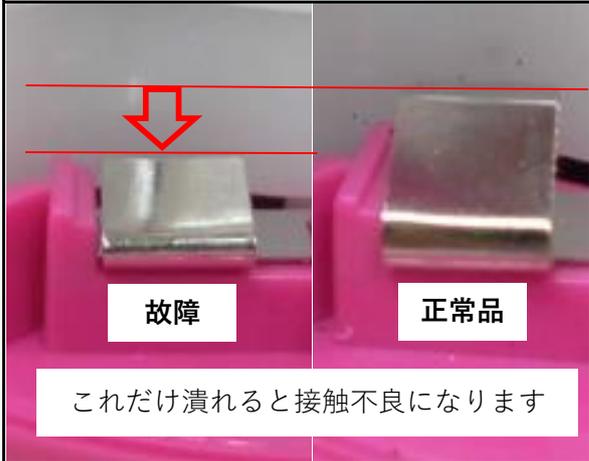
電池ボックスのマイナス側端子が曲がって接触不良となっていることがあります。

1：左図の端子部分を見て、端子の板バネが潰れているようでしたら、ラジオペンチやマイナスドライバー等で丁寧に板バネを戻してください。

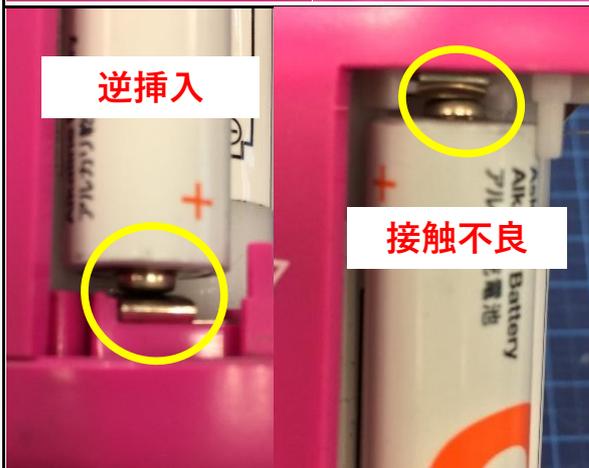
電池ボックスのマイナス側端子ですが、電池の向きを間違える（逆挿入）などで潰されてしまった場合、ごく稀にプラス側端子への押し付け力が弱まって、接触不良を起こす場合があります。
