# サシテミ FS-760 削り時間が長くなった時の清掃手順

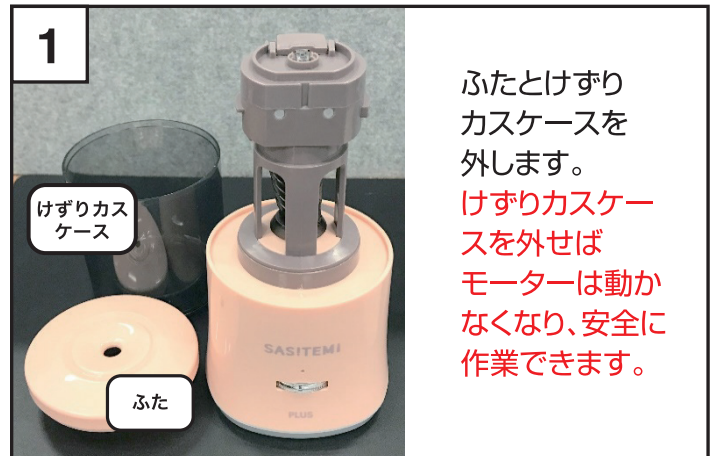
削り時間が長くなった場合、削りカス等が芯先検知パーツの動きを悪くしていることが考えられます。

この手順で清掃することで正常に機能することがあります。

- ① とがり切替ダイヤルを太目に合わせ、芯先検知パーツのまわりの削りカスや芯カスなどを細いブラシ等を使用して除去します。
- ② 次に、とがり切替ダイヤルを細目に合わせ、同様に清掃します。

これを数回繰り返してください。
